Afstudeeronderzoek Haven 58/58A Schoonhoven

Door **Claudia Versloot** en **Michel Massar** is **bouwhistorisch en bouwtechnisch onderzoek** uitgevoerd in een winkel/woonhuis met het adres **Haven 58/58A te Schoonhoven**. Het afstudeeronderzoek is uitgevoerd in het eerste kwartaal van 2011 in het kader van de post-HBO opleiding **Bouwhistorie, Restauratie en Monumentenzorg** aan de **Hogeschool Utrecht**.

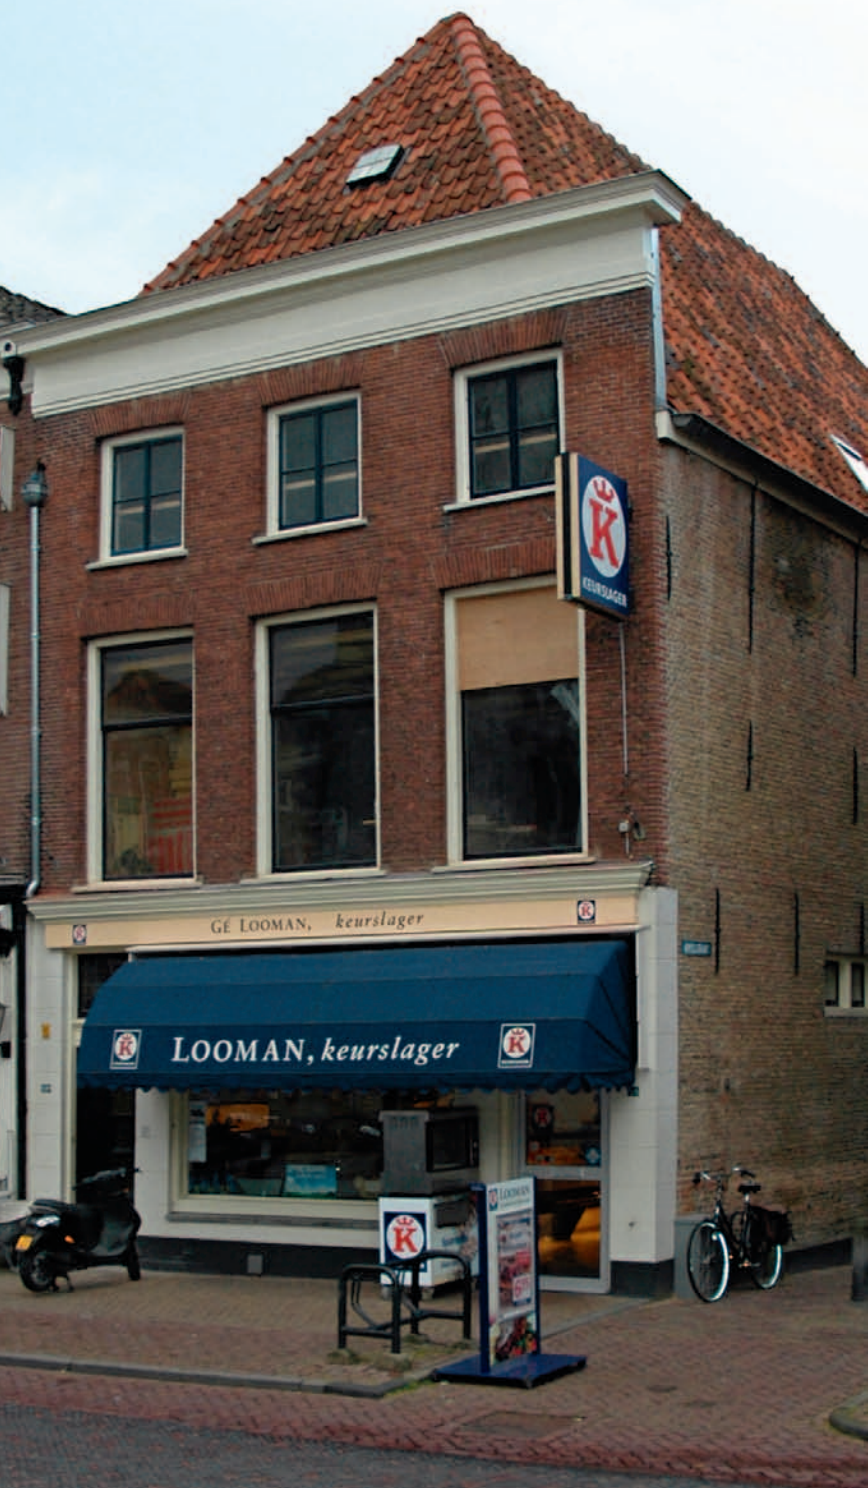
Voorgevel Haven 58/58A te Schoonhoven.

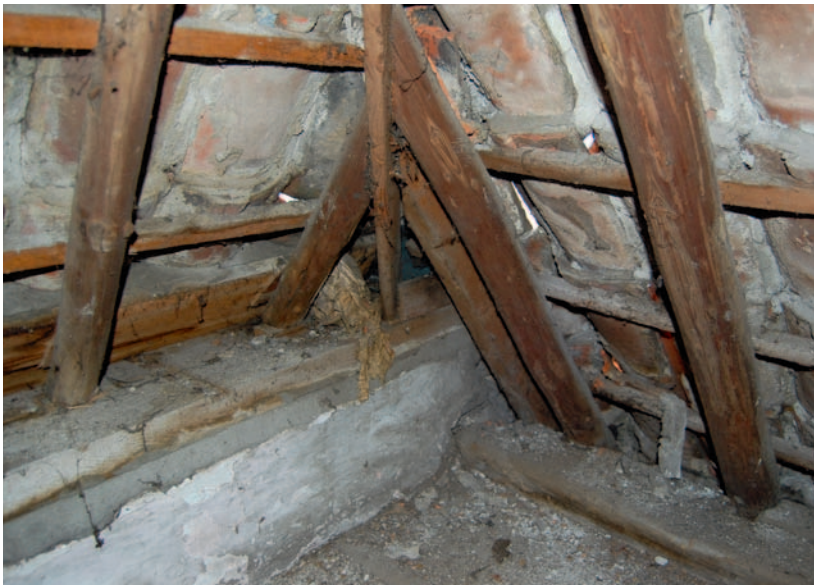
Onbeschoten kap, de mortel van de aangestreeken pannen valt plaatselijk weg.

- De mortel van de aangestreeken pannen is plaatselijk weggevallen en heeft grotendeels geen hechting meer. Om het dak waterdicht te houden dienen de pannen aangesmeerd te worden.

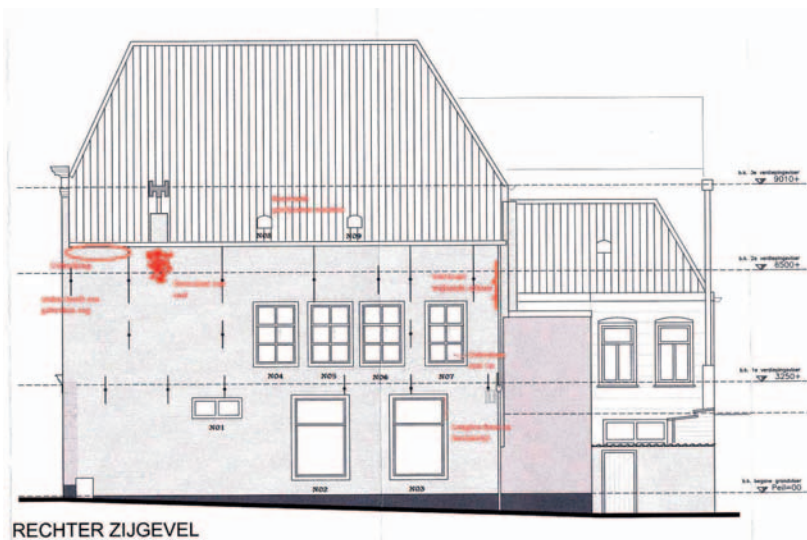
Rechterzijgevel, met in het rood de bouwkundige gebreken. (tekening: Architectenbureau Rokus Visser)
